ИЗСЛЕДВАНЕ НА НЯКОЙ МЕТАЛУРГИЧНИ ДЕФЕКТИ ВЛИЯЕЩИ ВЪРХУ КОРОЗИОННИТЕ ХАРАКТЕРИСТИКИ НА СТОМАНА S135

Ярослав Аргиров, Анелия Стоянова

2. Изследване характера на развитие на корозионен дефект за сондажна тръба.

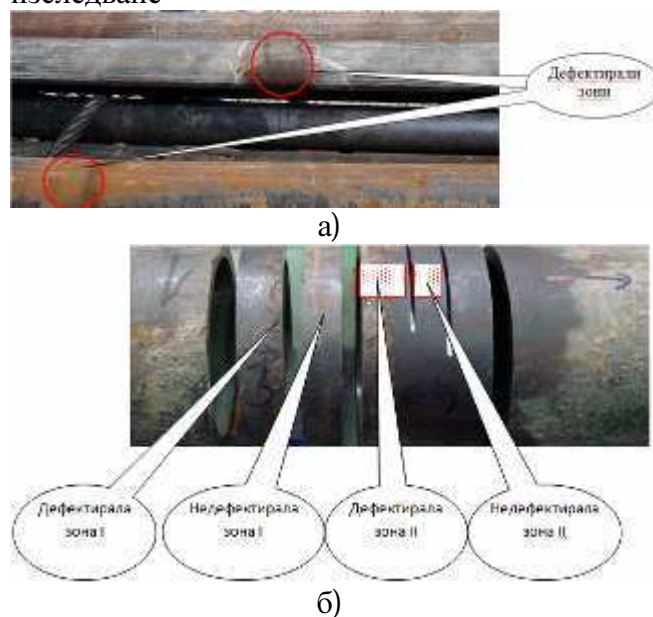
На фиг.1. е показан обекта на изследване сондажна тръба, а/дефектрални зони от корозионно въздействие, б/проби за изследване

Фиг.1.Обект на изследване, а/дефектирала сондажна тръба, б/схема на изрязани проби от зона I за микроструктура, зона II за корозионен анализ

Вероятно в зоната на окръжния дефект фиг.1(а,б) и фиг.2,а е нарушен повърхностния

слой (пукнатини и пори) получени в режим изковаване на проката.

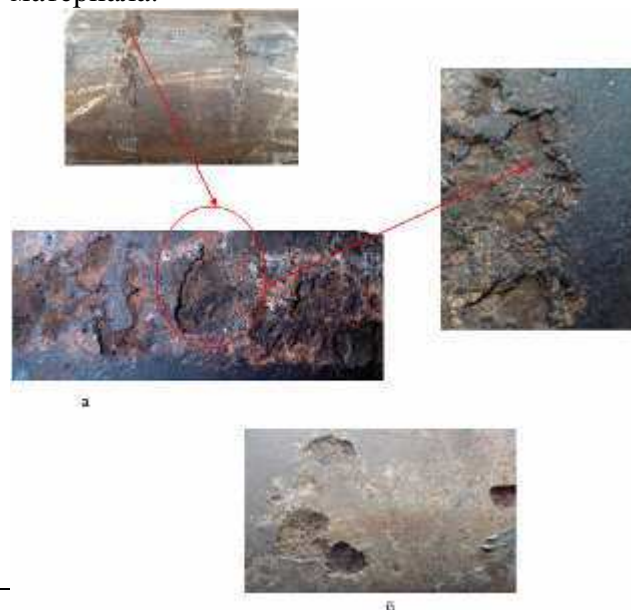
2.2. Изследвани параметри зададени от заявителя: 2.2.1. Макроструктурен анализ: -Фрактографско изследване – На фиг.2. е представена зоната на разрушаване от корозия от абразивния грунд и наличие на пори в материала.

Фиг.2. Дефектирала зона, а/зона с окръжно развитие на корозия на конкретно място от сондажните тръби, б/корозионни дефекти от същия характер в случайни места по дължина на тръбата

2. Наличие на повърхностна окръжна корозия с точков вид фиг.2,а;

Дефекти от подобен тип се наблюдават и в други зони но те са локални фиг.2б. Окръжния дефект е опасен поради това че сечението намалява по цялата окръжност с 1mm, което води до повишаване на опъновите напрежения в тази зона. Областта се явява като шийка на цилиндричен вал натоварен на опън, място в което се концентрира опасното сечение (разрушаване). Повишаването на напрежението в тази зона предизвиква развитие на корозия от тип „корозия под напрежение”.

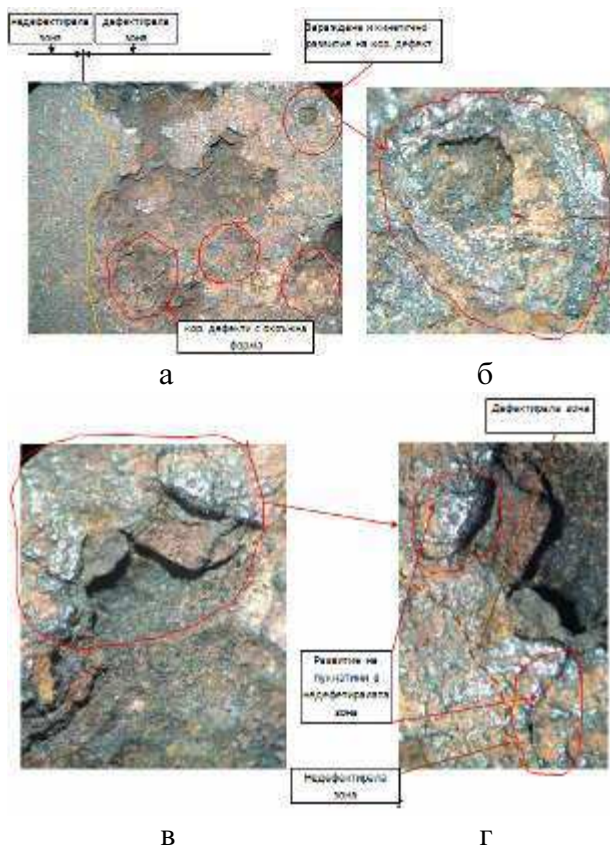
Фиг.3. Фрактографски изследвания на границата дфектирала и недефектирала зона, а,б/ огнище на развитие на корозионен дефект, в,г/ развитие на пукнатини в недефектиралата зона

При фрактографските изследвания извършени с помощта на стерио микроскоп, се наблюдават развити пукнатини в граничната зона дефектна/ недефектна област фиг.3.

4. Вероятност за развитие на корозионния дефект на конкретно едно и също място на сондажната тръба, който се дължи на технологични дефекти (пори и пукнатини в конкретната зона) при производство на изделието фиг.3,г и фиг.4(а,б);

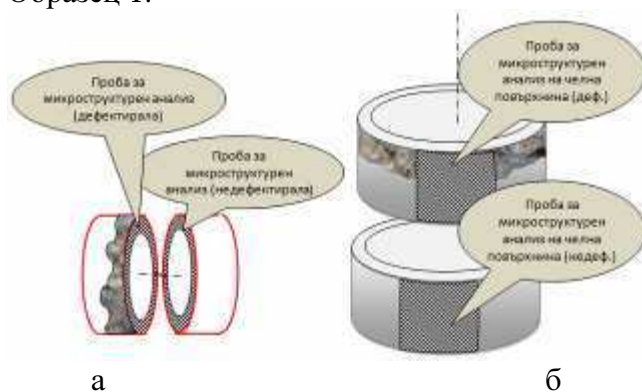
Фиг.4. Образци за микроструктурен анализ, а/напречно сечение,

б/челно сечение

Подготвени са образци за наблюдение на напречна и челна плоскост от изследваната сондажна тръба (дефектирала и недефектирала зона). За неметални включвания и пори е наблюдавана цялата напречна повърхнина на изрязаната тръба (Фиг.4,а). Микроструктурата на челната повърхност е наблюдавана в зоните, дефектирала и недефектирала. (Фиг.4, б).

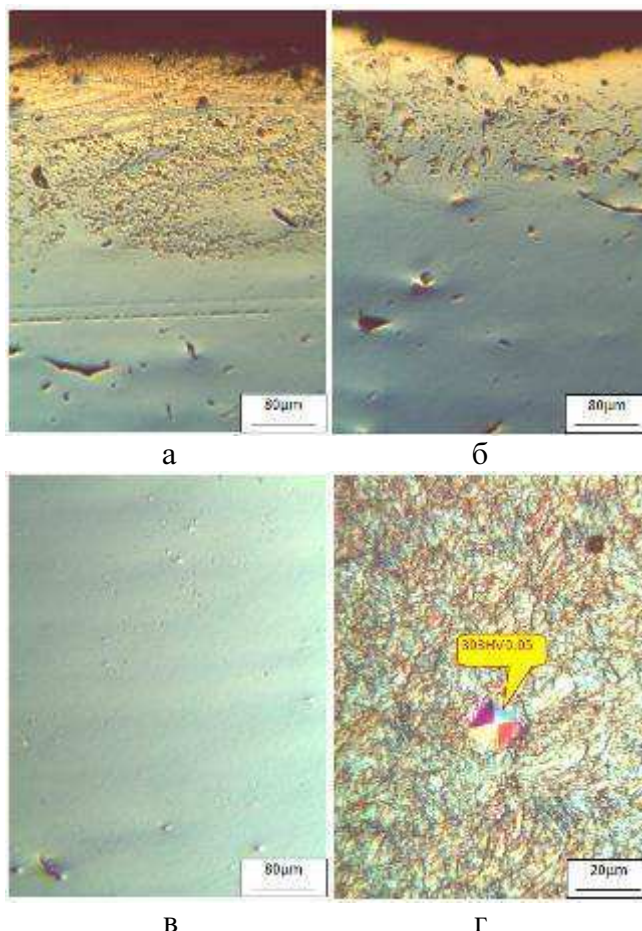
Фиг.5 Микроструктура в напречно направление на изследваната проба с дефектирала зона, /(а, б,) повърхността на пробата x100, /в сърцевина на пробата x100, /г сорбитна пластинчата структура с определена микротвърдост по Викерс x500

На повърхността на изследваната проба в дефектиралата зона, в напречно направление се наблюдават значителни дефекти от порист характер фиг.5а,б. Дефектите при тази проба в сърцевината значително намаляват фиг.5в. Структурата на

стоманата е от пластинчат вид, нормализирана и хомогенна в цялото сечение. Измерената твърдост е постоянна по цялото сечение фиг.5г.

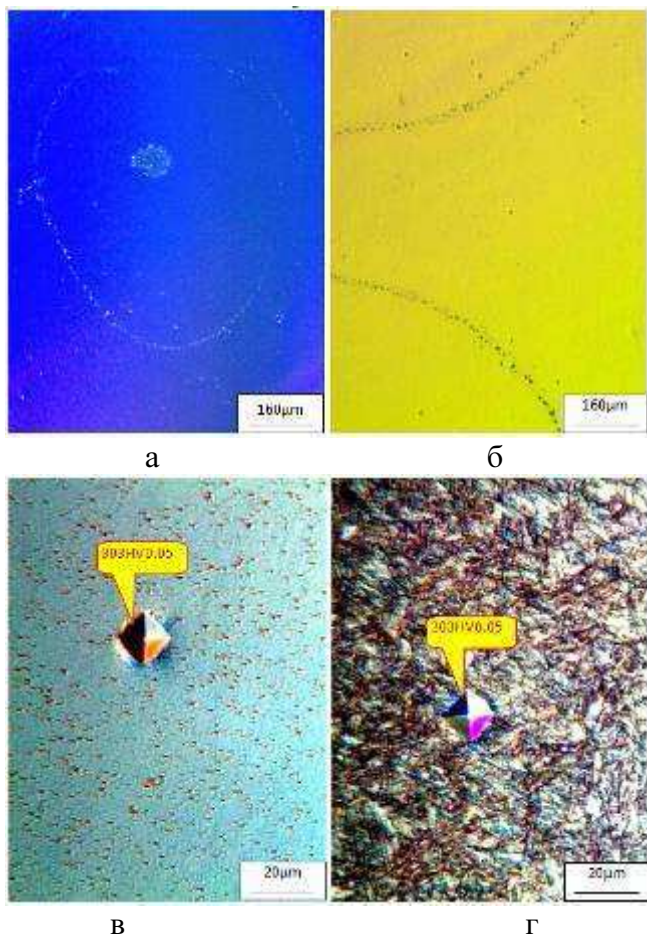
Фиг.6. Микроструктура в челно направление на изследваната проба с дефектирала зона,

/(а, б,) 1mm от повърхността на пробата x 63.5,

/в 4mm от повърхността на пробата x500, /г сорбитна пластинчата структура с определена микротвърдост по Викерс x500

В челно направление на пробата по схема на фиг.4,б се наблюдават окръжно подредени неметални дефекти, очертавайки формата на зародените развити корозионни дефекти в изследваната зона фиг.6а,б. В челното сечение вида на структурата и твърдостта са идентични с напречната проба фиг.6в,г.

Това дава основание да се приеме че структурата и механичните характеристики имат хомогенен характер. Не се наблюдават закалъчни дефекти. Основен проблем се

създава от порите, които в тази зона се наблюдават основно на повърхността на сондажната тръба.

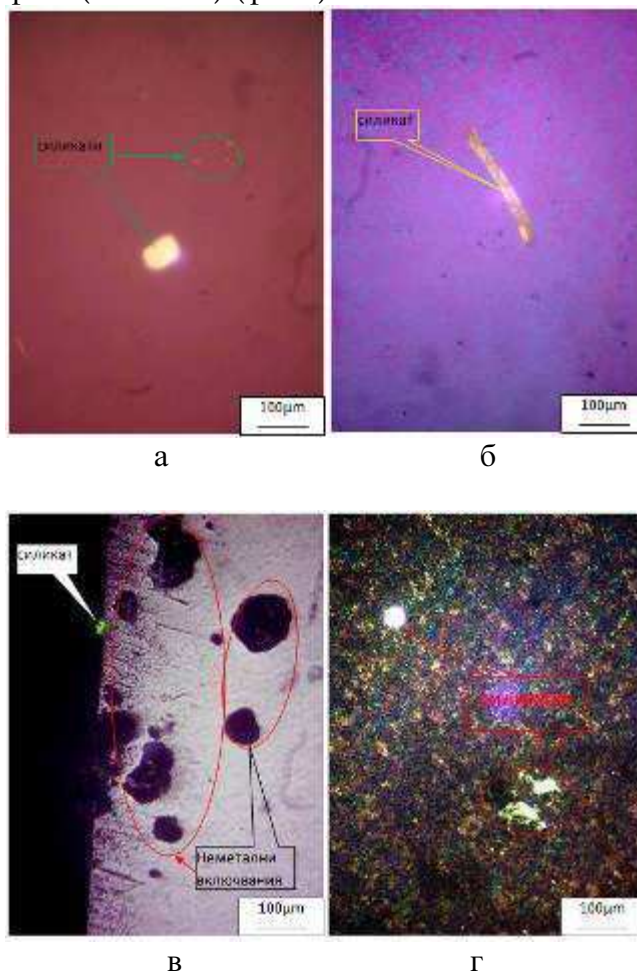
Установи се че проявените дефекти имат нехомогенен характер. Това предизвиква проява на дефектност в определени зони. При наблюдение на същите проби с помощта на поляризирана светлина се открояват светещи фази (силикати) (фиг.7).

Фиг.7. Микроструктура в челно направление на изследваната проба с дефектирала зона, /(а, б, в) 1mm от повърхността на пробата с наличие на силикати x100, /г сорбитна пластинчата структура с наличие на силикати x100

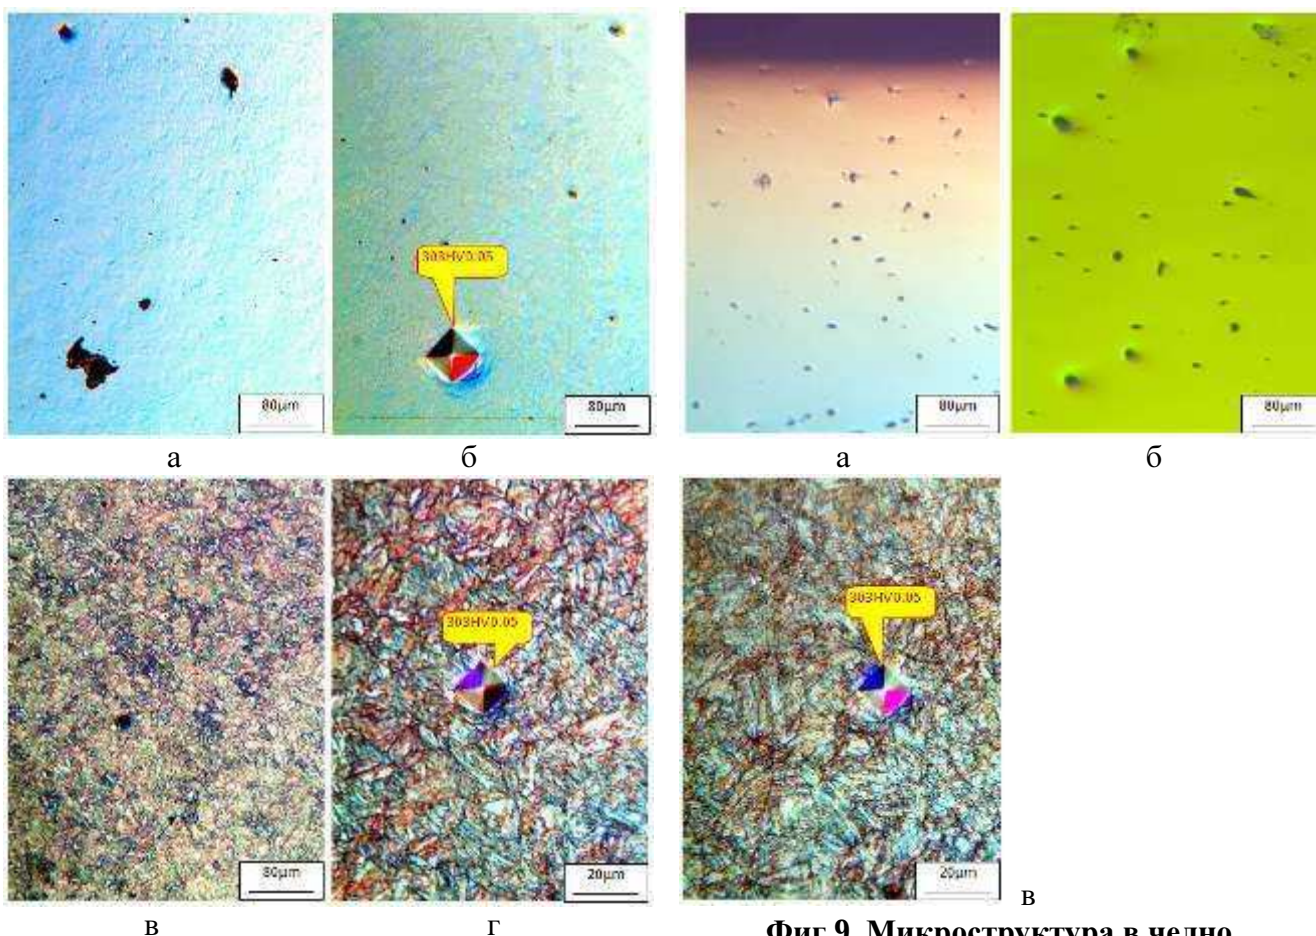
Фиг.8. Микроструктура в напречно направление на изследваната проба от недефектирала зона, / (а, б,) повърхността на пробата x100, / в - сорбитна пластинчатата структура x100, / г - сорбитна пластинчатата структура с определена микротвърдост по Викерс x500

Фиг.9. Микроструктура в челно направление на изследваната проба от недефектирала зона, / (а, б,) 1mm от повърхността на пробата x 100, /в сорбитна пластинчатата структура с определена микротвърдост по Викерс x500

Изследваната недефектирала проба от сондажната тръба е подбрана съгласно фиг.1 и фиг.2. На фиг.8 (а,б) се наблюдават неметални включвания, като размерите им достигат до 50÷60 µm. По отношение на структурата по същата повърхнина фиг.8 (в,г), се наблюдава хомогенност.

Измерената микротвърдост дава основание да се приеме, че стоманата е с добри механични характеристики. Подобни резултати се наблюдават и при челното сечение на фиг.9(а,б,в).

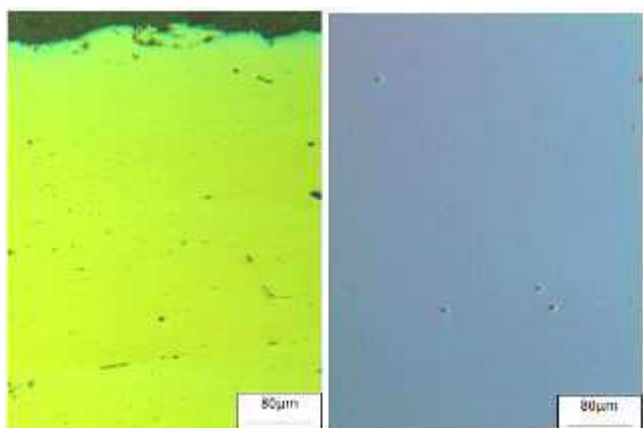
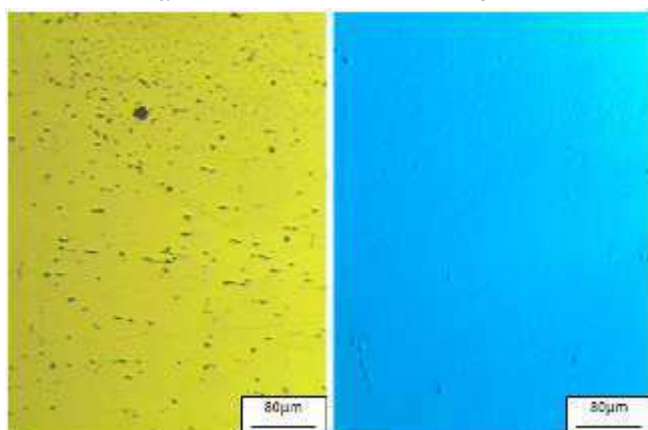
Фиг.10. Микроструктура за неметални включвания на стомани (Образец 2 и Образец 3),

а/Образец 3 в напречно направление x100, б/Образец 3 челно направление x100, в/Образец 2 в напречно направление x100, г/Образец 2 челно направление x100

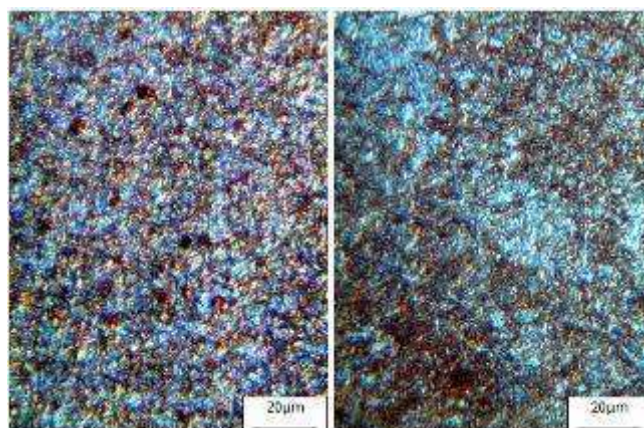
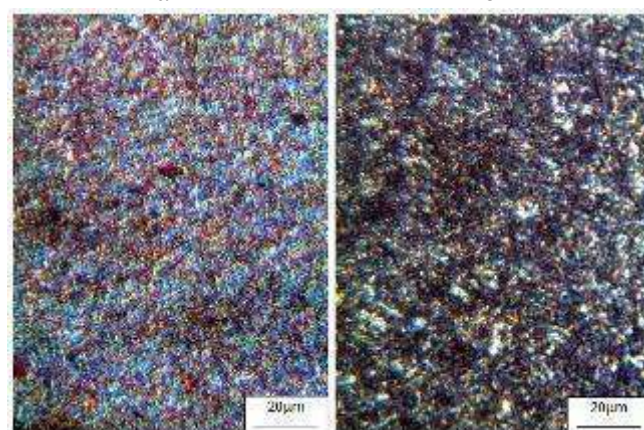
Фиг.11. Микроструктура на стомани (Образец 2 и Образец 3), а/Образец 3 в напречно направление x500, б/Образец 3 челно направление x500, в/Образец 2 в напречно направление x500, г/Образец 2 челно направление x500

Количество и големина на неметалните включвания са сравнително малко, при стомана (Образец 3) фиг.11(а,б). Завишени количества на неметални включвания се наблюдават при стомана (Образец 2) фиг.11(в,г).

Структурата и на двата вида стомани се характеризира като хомогенна в двете сечения и има зърнест вид. Вероятно стоманите са подобри и механичните им характеристики по отношение на жилавоста фиг.9 (а,б,в,г) са завишени.

7. Структурата (сорбит, троостит) е хомогенна и подобрена в цялото сечение на стомана (Образец 2 и Образец 3) (фиг.11).

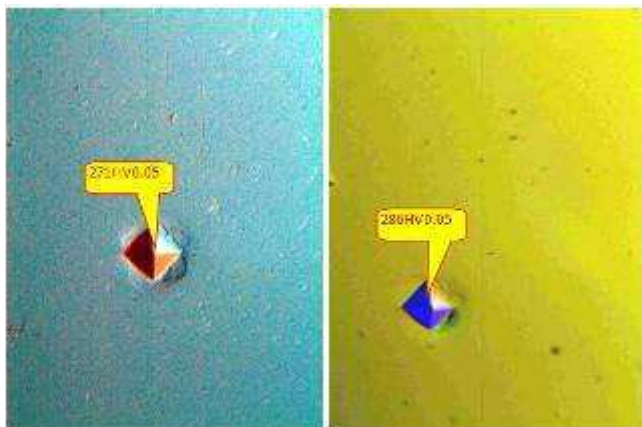
От проведените изпитания за микротвърдост се наблюдават по ниски твърдоти спрямо Образец 1. Това се дължи на извършената допълнителна термообработка - подобряване. Целта на този вид термообработка е висока жилавост на стоманата.

а б
Фиг.12. Микротвърдост HV0.005 на изследваните проби: а/ Образец 2- х500 б/ Образец 3 – х500
