НА КЪДЕ СЕ ДВИЖИ НЕДВИЖИМОТО КУЛТУРНО НАСЛЕДСТВО НА ВАРНА

Станчо Веков

Abstract: *The paper focus on a dangerous praxis in last years of democratic transition about cultural heritage in Varna. Some of the most representative neostyle buildings from the begin of the 20-th centuries have been demolished or thoroughly changed your authentic building substance, facades structures and decoration. It was given a lot of examples for remodeled original buildings after their demolishing. Thise trend is describe like wrong about architecture heritage and the issue recomend more professional and public debate.*

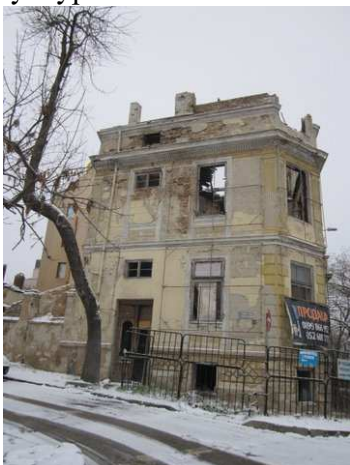
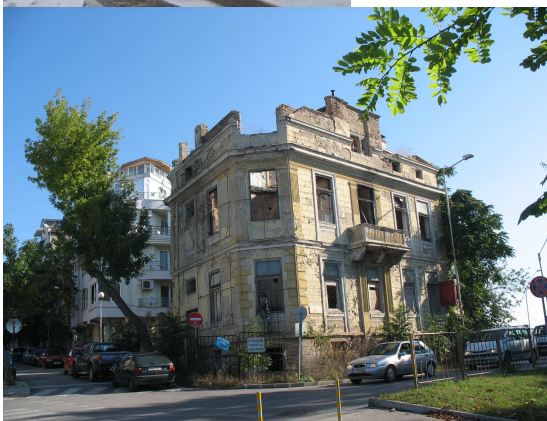
Фиг. 1- 2. Безстопанствена сграда на ъгъла на бул. *Приморски* /ул. *Черноризец Храбър*/ състояние 2008 и 2014

Етап 1: Умишлена безстопанственост на реституираните имоти/ сгради- частни, общински, държавни.

Етап 2: Довеждане до категория *опасни от разрушаване/ самосрутване*;

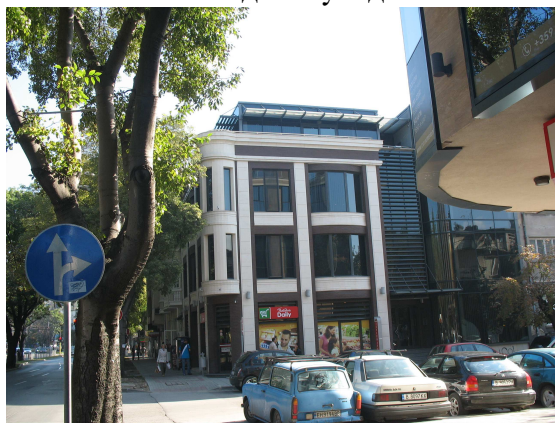
Фиг. 3. Новата сградата/ ъгъла на бул. *Мария Луиза* и ул. *27 юли*.

Подменена е не само фасадната третировка на оригиналната сграда, но и формата и членението на прозоречните отвори, декорирани с облицовки от полиран гранит и врачански варовик.

Всичко това, заедно с изцяло новата стоманобетонна структура на сградата, поставят под въпрос смисъла от подобна операция, която игнорира оригиналното архитектурно наследство и го заменя с ново строителство, което се мъчи да уподоби.

Първият метод - подмяна поради *амортизиране* е приложен в сграда, реализирана в център на Варна (Фиг. 3). Съвременната визия и още по-малко използваните материалите, чужди на архитектурата от началото на 20 век, по никакъв начин не биха се разчели като *възстановка* на оригиналната архитектура, както се опитват да ни убедят нейните автори.

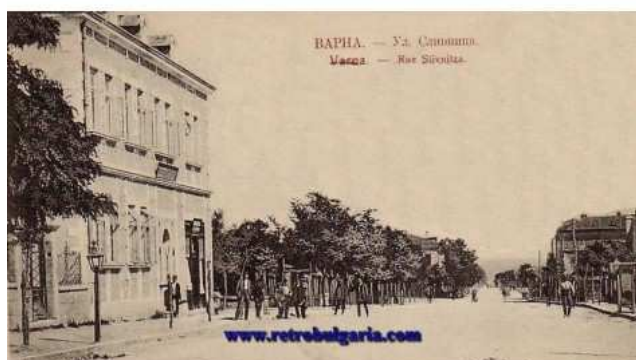
Фиг.4. Архивен изглед на колежа

Първоначалната сграда е построена през 1897 г., от неизвестен архитект за частен девически колеж, основан от католическия орден *Асомпсион/ Успение Богородично*. Издаденото разрешителното е подписано лично от тогавашния министър на народното просвещение Иван Шишманов.

Сградата е ползвана като военна болница по време на Първата световна война, а през 1922 е надстроена с трети етаж от арх. Дабко Дабков, който я разширява с пристройка по бул. *Сливница* през 1931 г. Само година след честване на 50-сет годишния си юбилей, колежът е закрит през 1948 г. и сградата остава неизползваема дълги години, въпреки няколкократната смяна на собствениците. Разрушена е през 2008 г., въпреки, че е паметник от местно значение.

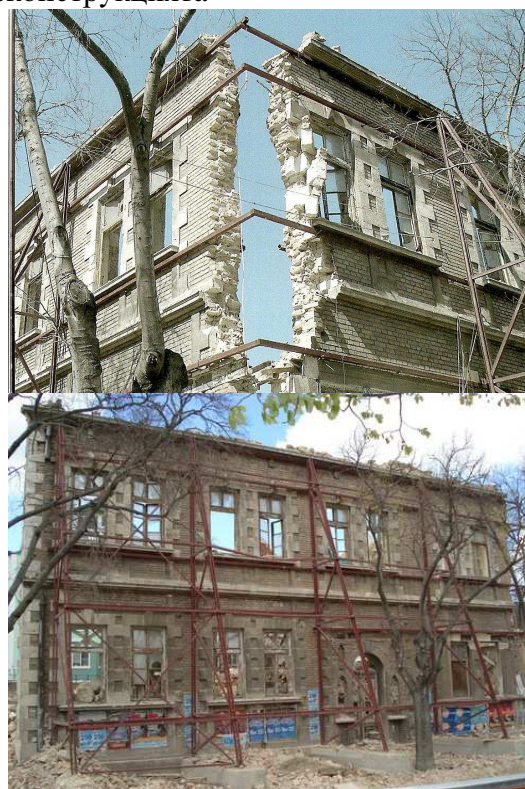
Фиг.6-7. Етапи на програмираното саморазрушаване

Случайното *самосрутване* на ъгъла на монолитната фасадна структура е достатъчното условие за дестабилизиране

оригиналната конструкция на сградата, а формалното укрепване, по-скоро цели да заблуди непредубедения гражданин в добрите намерения на строителя, отколкото да осигури необходимата технологична сигурност и последователност за безспорно сложното интегриране на двете субстанции-старото и новото.

Претекстът разбира се, винаги е *самосрутване*, следствие на силно амортизирана сградна структура, но целта е избягване на по-сложното фундиране, намаляване срока на строителство и като краен резултат- постигане на максимална печалба при минимални инвестиционни разходи.

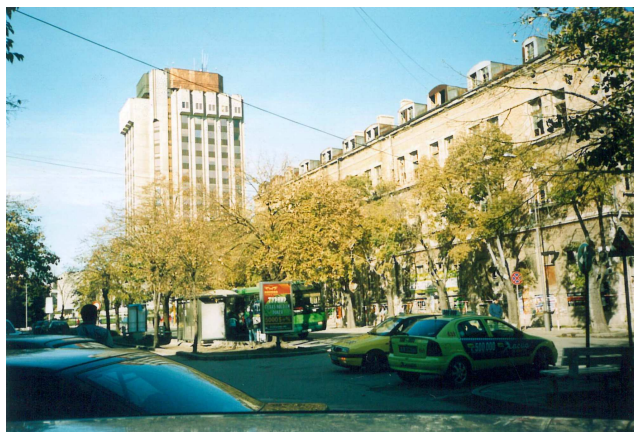
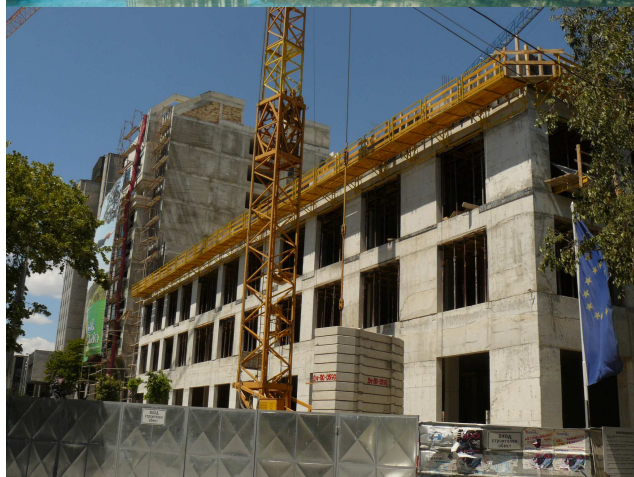
Фиг. 8-9. Нова стоманобетонна структура на мястото на съборената оригинална сграда

Приложеният принцип на декориране на нова стоманобетонна структура, по-скоро напомня сценична бутафория, отколкото оригиналната квадратна зидария от камък и светъл клинкер на паметника, характерна за неговата англосаксонска архитектура. Замяната с евтини серийни детайли от изкуствен материал (вид polyfoam), макар и по модел на оригинала, не може да бъде припознат като копие на специфичната фасадна третировка на отворите, поради разликата в текстурата на двата материала и технологията на изпълнение- апликиране на декор, а не

изграждане на масивна монолитна структура, едновременно носеща и декоративна.

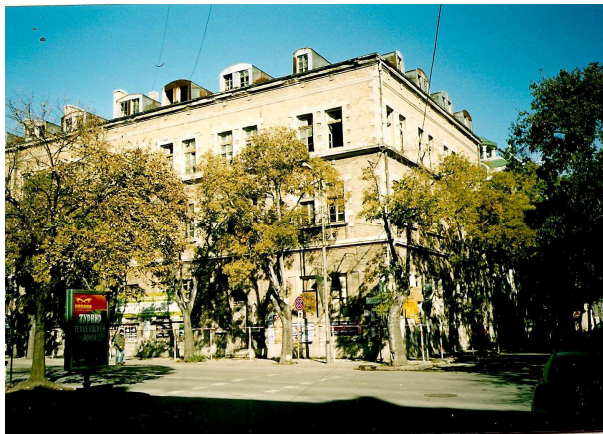
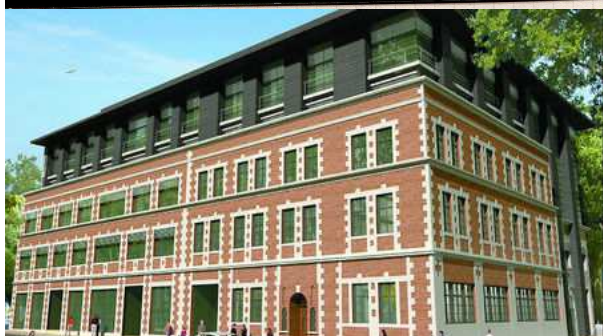
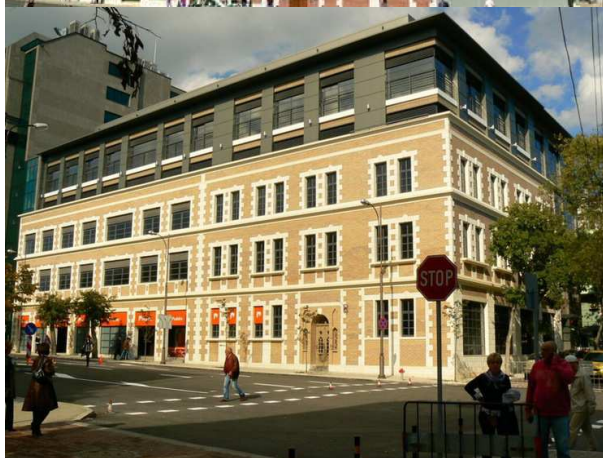
Фиг. 10-11-12. Оригиналната сграда, преди разрушаването, проектът и реализацията

И още един аргумент срещу подмяната на оригинала с бутафорни копия е нетрайността на материала, който уж трябва да възпроизведе декоративната фасадна пластика. Само за няколко години, профилираните детайли на етажните корнизи, армирани с PVC- мрежа и лепила, започват да се рушат и поставят под въпрос прилагането на този метод на формално отношение към наследството.

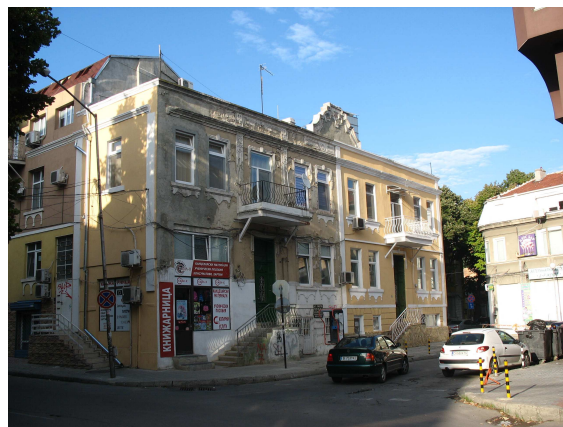
Фиг. 13. Сецесионова сграда ул. *Шипка* /ул. *Драган Цанков 27*

Такъв е примерът със сграда/ паметник от местно значение, построена края на 19 в. (Фиг.13). Един от редките примери за средиземноморско влияние, в това число плоското покривно покритие, вместо обичайното скатно, с керемиди.

Решена е като симетрична структура/ близък с огледална главна фасада и е специфичен представител на сецесион с необичаен

орнамент. Изпълнен е с обичайната гладка мазилка и сграфито техника за декориране на ордерната фасадна система от плитки пиластри, прозоречни рамки и атичен завършек.

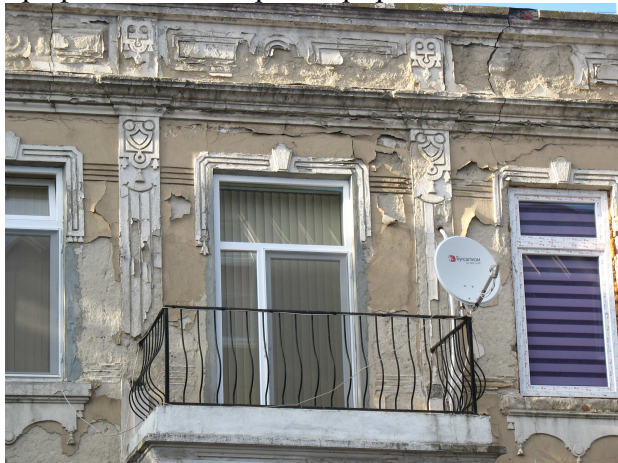
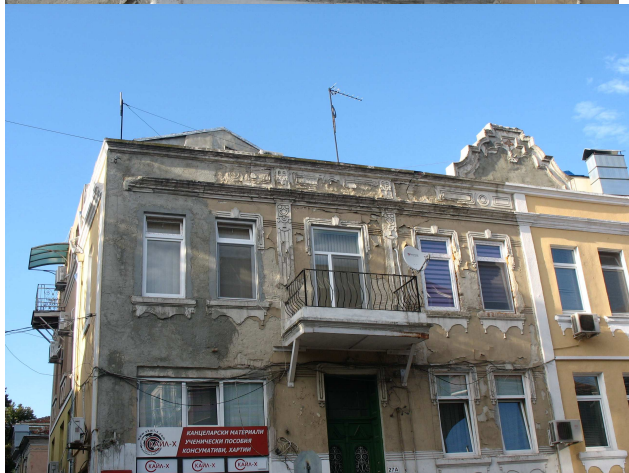
Симетричната фасада е подчертана от централен фронтон, два балкона с балюстри и осово разположени входни отвори. Заличен е надписът, разположен в декоративния фронтон, а богато профилираните балюстри, без аналог сред паметниците от тази епоха във Варна, са изчезнали безвъзвратно. Състоянието на цялата фасадна пластика е силно амортизирано, на места обрушена до зидария, което би затруднило и най-професионалното реставриране.

Фиг. 14-15. Оригиналната фасадна пластика е без аналог във Варна

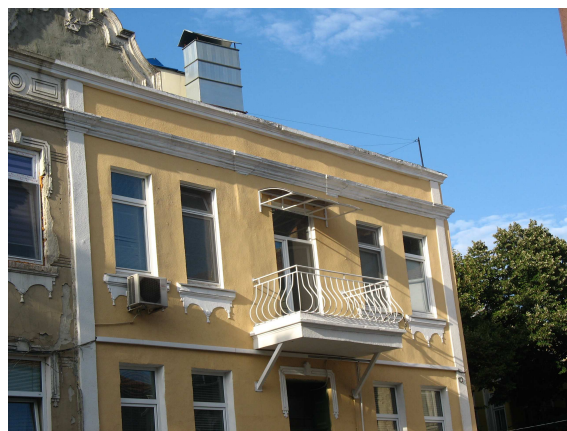
Намесата в оригиналната архитектура започва по-рано, около 2000-та година, когато е направена реконструкция на двата симетрични балкона, поради амортизиране на конзолните дървени греди, които ги носят.

Фиг.16. Фази на обезличаване на сградата/ преди и след *санирането*

Масивните профилирани балюстри и декоративните конзоли на балкона са заменени от елементарен парапет от стоманени квадратни сечения и конзоли от метални профили, запънати в монолитната фасадна зидария.

Поредното обезличаване на паметника става през последните две години, когато част от собствениците решават да санират, всеки своята част, без оглед на общата фасада и необходимостта от съответно общо решение за цялата сграда. Вместо прилагане на детайл, който да отчита богатата пластика на фасадата, е използван стандартния с монтаж на топлоизолиращите облицовки отвън, обичаен при фасади без декоративна пластика.

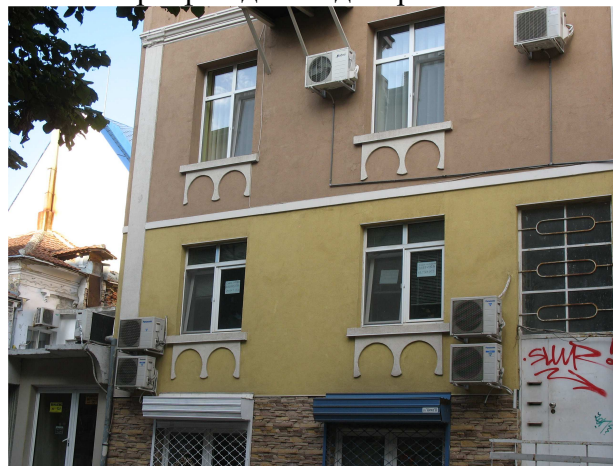
Фиг. 17. Сецесионовият детайл е заменен от произволна интерпретация

Следствие на това, избирателно са премоделирани фрагменти от фасадната пластика, при това без да са снети точни копия от оригинала. Резултатът, виден от илюстрациите, показва ясно разликите.

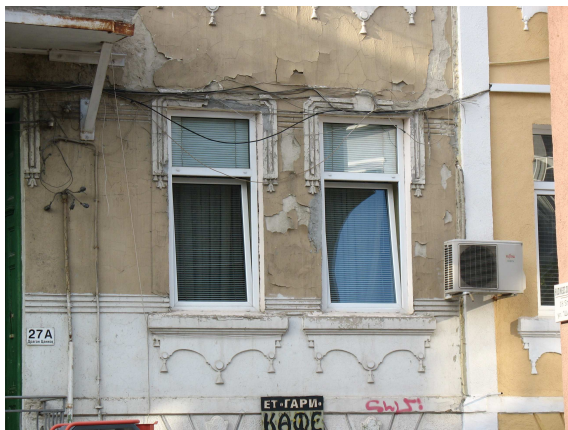
Фиг. 18. Оригиналният детайл е останал само върху несанираната част на сградата

Направена е произволна интерпретация на оригиналните декоративни елементи на паметника, вместо да бъдат изпълнени по точно снети шаблони от него.

Несъответствието между оригинала и реновираните елементи се подчертава от различното фасадно оцветяване, според предпочитанията на отделния собственик, въпреки че се касае за общата визия на паметника.

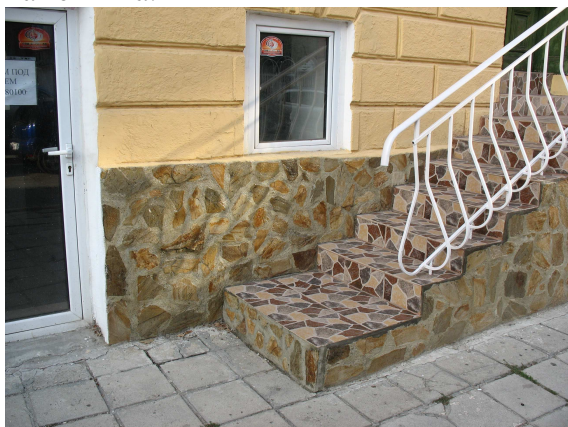
Фиг. 20. Подменени са оригиналните с чужди на паметника материали

Използваните разнородни съвременни материали- разноцветна подова керамика, неформатирани каменни плочи на циментова фуга и метален парапет, не само обезличават

паметника, но и компрометират неговата автентичност.

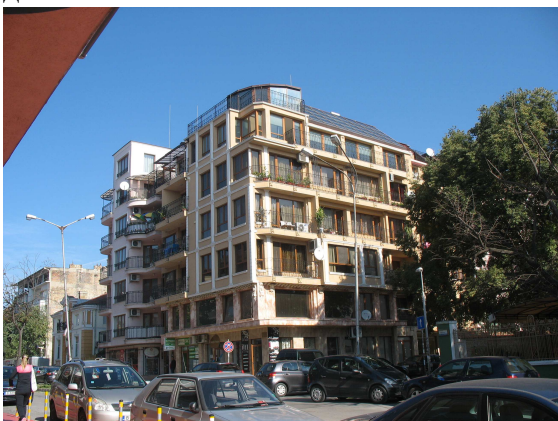
Нова сграда на бул. *Сливница* с апартаменти и обществено обслужване, несъобразена с мащаба на съседната характерна застрейка, но декорирана с еkleктични псевдо-стилни детайли.

Фиг. 20. Апартаментна сграда на ъгъла на бул. *Сливница*/ ул. *Цар Асен*, 2012

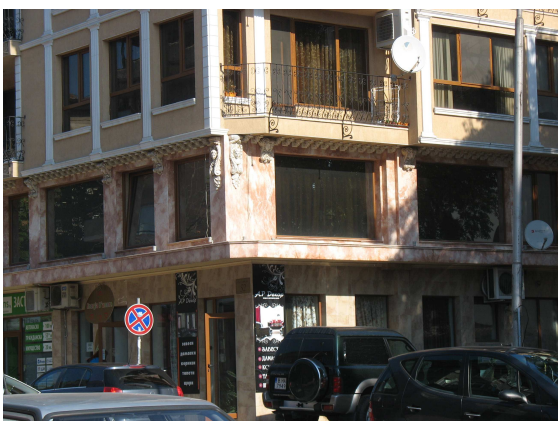
Фиг.21. Фрагмент от етажната декорация

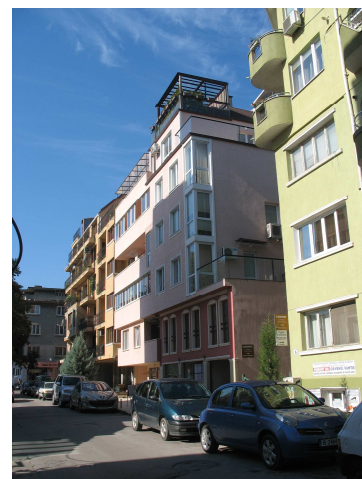
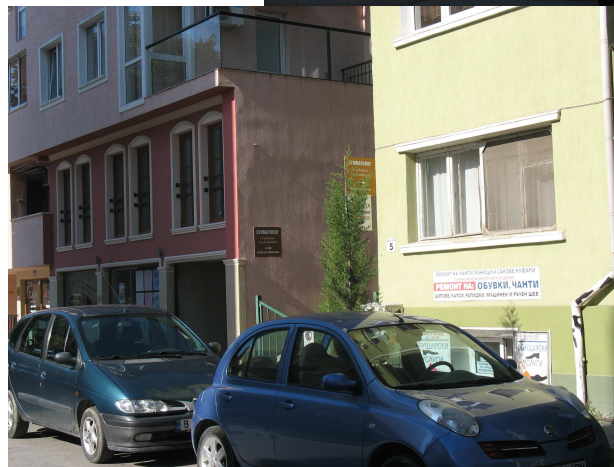
Макар условието за новата застрейка, да е запазване на оригиналната сграда, то съотношението между ново и старо/съществуващо е в такъв дисонанс, че практически паметникът изчезва и не може да бъде разчетен, като такъв.

Причината е не само мащабът, колкото подмяната на оригинала с нова конструкция, която уподобява оригиналната, но без запазване на автентичната структура, архитектура, материали и строителна технология.

Фиг. 23. Жилищна сграда на ул. *Цар Асен* 3, уподобяване на оригинала в нова конструкция

Един интересен аспект на подмяната на автентичното се съдържа в съседната жилищна сграда на същата улица, която има претенцията да включва съществуваща паянтова сграда, регистрирана като културно наследство.

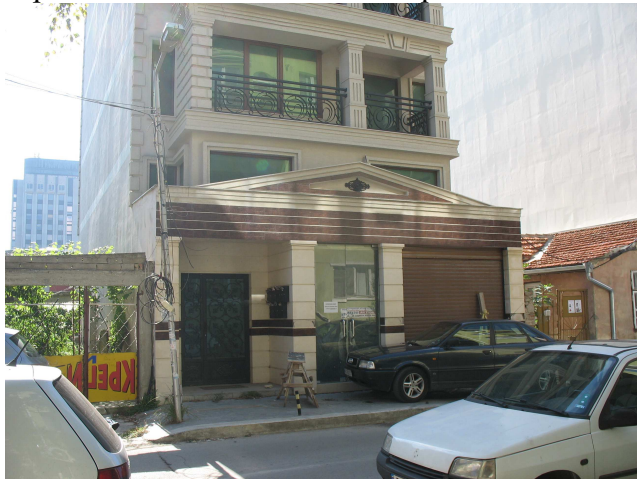
Фиг. 24. Жилищна сграда на ул. Цар Асен в строеж

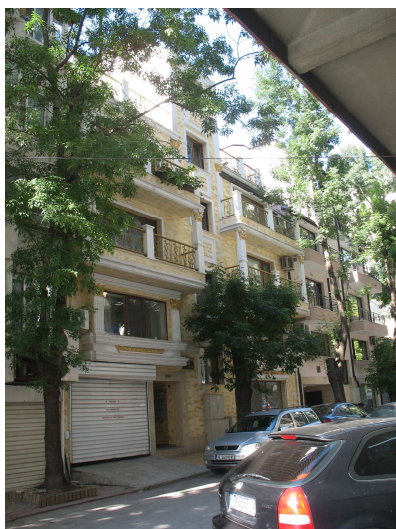
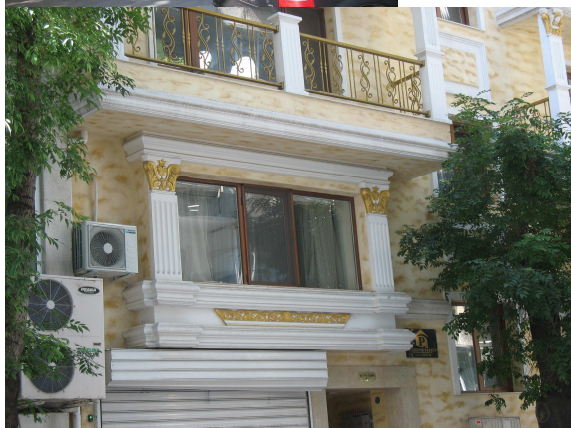
Фиг. 25-26. Нова жилищна сграда на ул. Ген. Столетов, 2013

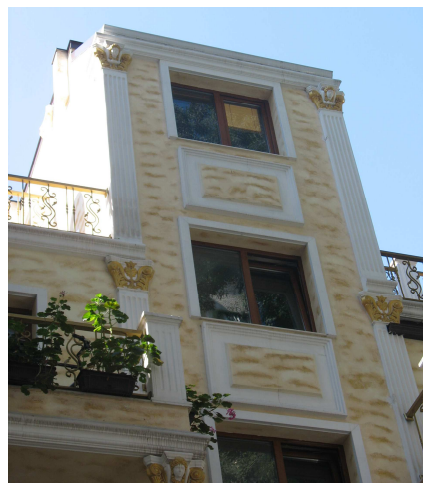
Фиг. 27. Фасадни фрагменти от същата сграда

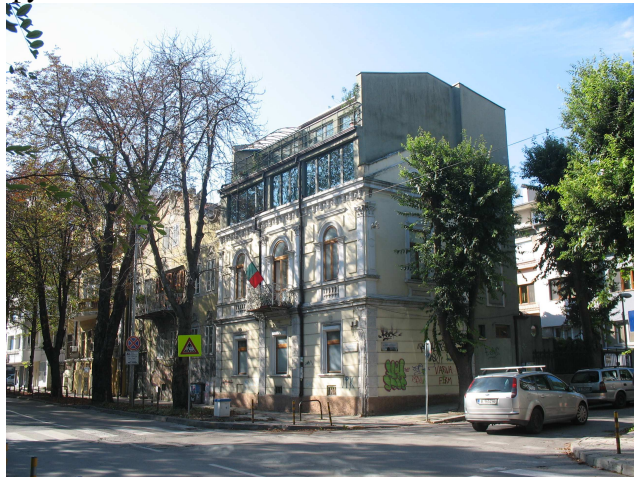
Фиг. 28. Сграда на ъгъла на бул. Приморски / ул. Княз Батенберг

Приложените комплексни методи на реконструкция включват: реставрация, реновация, частична реконструкция,

включително обемна. Това позволява съхраняване на оригиналната архитектурно-строителна структура, фасадната и стилова характеристика на паметниците и осигурява адаптирането им за многообразни съвременни функции.
