ИЗСЛЕДВАНЕ НА СТРУКТУРАТА И СВОЙСТВАТА НА ДЕФЕКТИРАЛО ЗЪБНО КОЛЕЛО ОТ ЦЕМЕНТУЕМ КЛАС

Руси Русев, Ярослав Аргиров, Живко Димитров

3.Обект на изследване

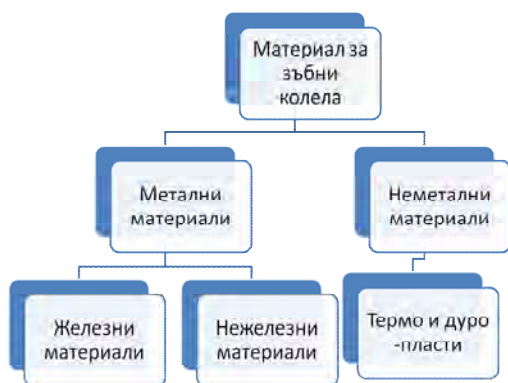
В практиката подбора на материалите за изработване на зъбни колела се определя от тяхното предназначение, натоварването на отделните зъби и степента на циклично натоварване **Фиг.1.**

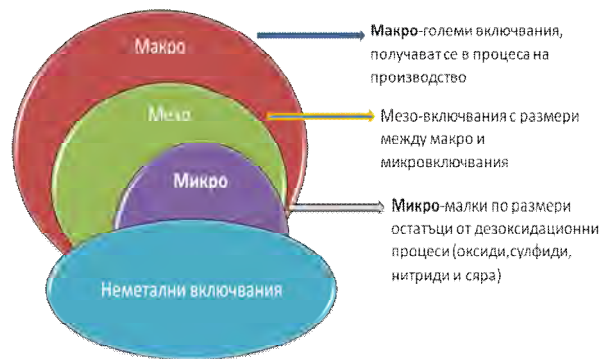
Не винаги се обръща достатъчно внимание на неметалните включвания, шупли, пори и други несвършенства в материала. В зависимост от размерите и вида на неметалните включвания, те могат се систематизират в следния вид(Фиг.3) .

Фиг. 3. Видове неметални включвания в зависимост от тяхната едрина.

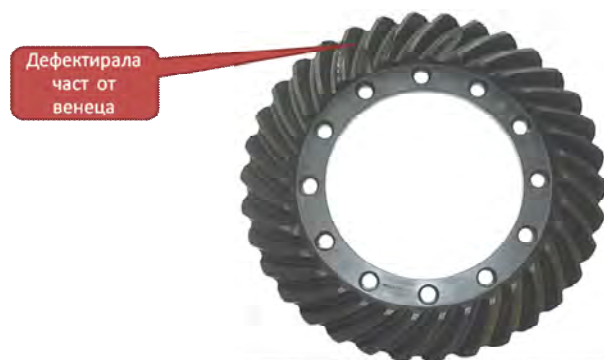
На Фиг. 5 е представен зъбна корона от товарен автомобил ”SKANIA”. След пробег от около 20000км. изследвания обект е дефектирал.

Фиг. 5. Дефектирала зъбна корона

Откъртането на зъби от зъбния венец вероятно е станало поради следните причини:
 а/ несъответствие по отношение твърдостта и дебелината на закаления слой
 б/ несъответствие на химичния състав и чистота на стоманата от неметални включвания спрямо изискванията на стандарта.

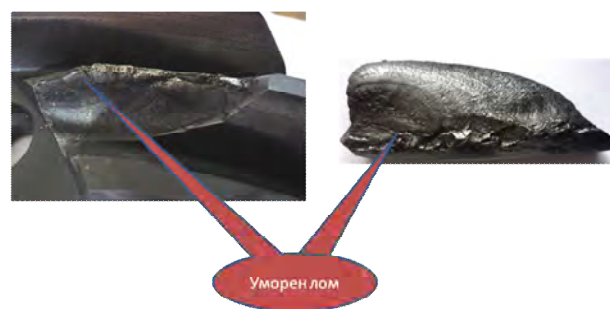
От откъртените елементи на зъба се наблюдава класически уморен лом Фиг.7. Вероятните причини за разрушаване от този тип, е появата на повърхностна пукнатина в ръбовете или по работната повърхност на зъбите в зоните на контакта. Възможностите за този дефект е заниженото качеството на стоманата и извършването на неправилна термичната обработка (изключвайки неточностите на геометричните параметри и начина на контактуване на двойката зъбни колела).

Фиг. 7. Лом от откъртена част на короната

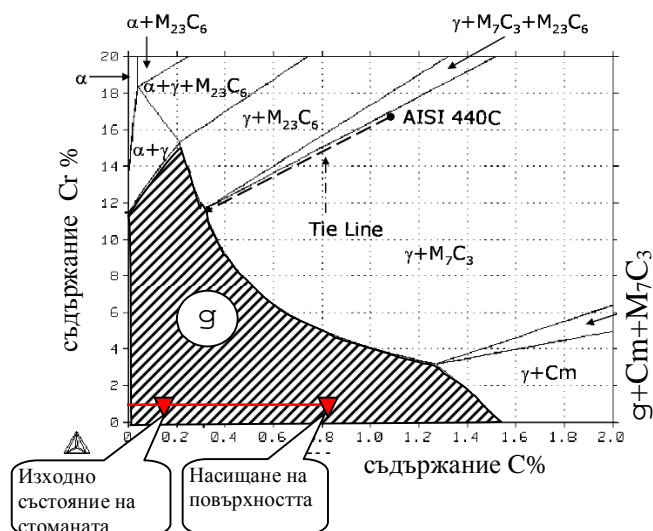
Също така от проведените микроструктурни изследвания се уточни и вида на извършеното термично уякчаване на повърхностния слой - цементация. За уточняване на очакваните фази, в процеса на цементация и повторното нагряване до температура за закаляване, (необходимо условие за получаване на сравнително дребни аустенитни зърна) са разгледани диаграмите на състояние[3] отговарящи на химичния състав на стоманата Фиг. 11.

Фиг. 11. Диаграма Fe-Cr-C до температура 1000°C получена чрез Thermo-Calc, софтуер TCFE2000, на базата на използвани термодинамични параметри.

Независимо, че посочената температура на диаграмата е с 30-40°C над

технологичната, наличието на значително количество никел ни дава основание да твърдим, че структурата в процес на цементация е чист аустенит без карбидни отделения. При закаляване на стоманата, от температура около 850°C при наличие на основен легиращ елемент хром е възможно отделяне на железни и хромови карбиди (фиг. 12), но наличието на никел, значително разширява аустенитната област при тези температури. Очакваната структура е мартензит и незначително количество остатъчен аустенит.

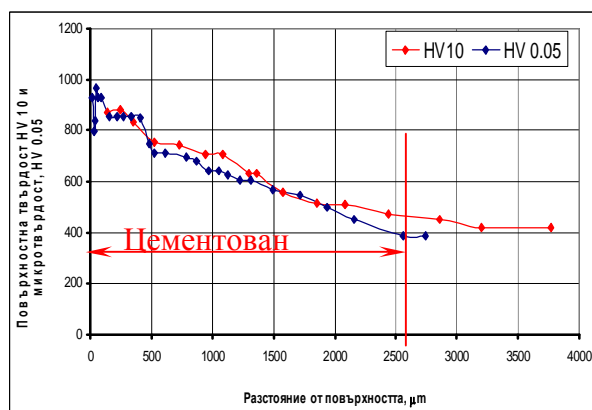
с пластинчата форма. При извършените измервания на повърхностната твърдост и микротвърдост се установи, че дълбочината на закалената област е около 2600µm. На фиг. 14 е представено разпределението на твърдостта по дълбочина на зъба. Дълбочината на слоя е значително завишена, както твърдостта е по-висока от номиналната (63-64HRC). Получените пукнатини по повърхността на зъба са показател за високи вътрешни напрежения.

Фиг.14. Разпределение на твърдостта (HV 10) и микротвърдостта (HV 0,05) в цементования слой.

Една от причините, която е довела до дефекцията на зъбната корона, е неспазване режима на отвръщане.

6. Нерегламентирано високата твърдост на цементования слой 63-64 HRC, обуславя висока крехкост по контактната повърхност.
